RISCHIO IDRAULICO

L'abitato di Grumello dM si caratterizza per un rischio idraulico legato al torrente Rillo.

REV. 00	DATA EMISSIONE mar-17	OGGETTO DI AGGIORNAMENTO Prima emissione	
COMUNE DI GRUMELLO DEL MONTE Piazza Camozzi, 14 24060 Grumello d. M. (BG)			N° ELABORATO
01			
OGGETTO Sbarramenti di ritenuta rete torrente Rillo			
TITOLO ELABORATO Estratto C.T.R. e aerofoto con individuazione sbarramenti, invasi e bacini idrografici			
IL TECNICO	IL COMMITTENTE	DATA	marzo 17
		SCALA	1 : 10000 1 : 5000
		COMMESSA	15/1019
ARCHIVIO F:\COMUNE\GRUMELLODELMONTE\2017 02 UTR sbarramenti\2017_03 sbarramenti rete Rillo AV.dwg			
Il presente documento non potrà essere copiato, riprodotto o altrimenti pubblicato in tutto o in parte, senza il consenso scritto della società Ecospheera s.r.l., ogni utilizzo non autorizzato sarà perseguito a norma di legge.

Amministrazione Comunale di Grumello del Monte Piazza Camozzi, 14 24060 Grumello d. M. (BG)			N° ELABORATO
0			
CTR con individuazione bacini idrografici			
OGGETTO	Rete idrografica torrente Rillo - Interventi per la diminuzione del rischio idraulico		
TITOLO ELABORATO	CTR con individuazione bacini idrografici		
IL TECNICO	IL COMMITTENTE	DATA

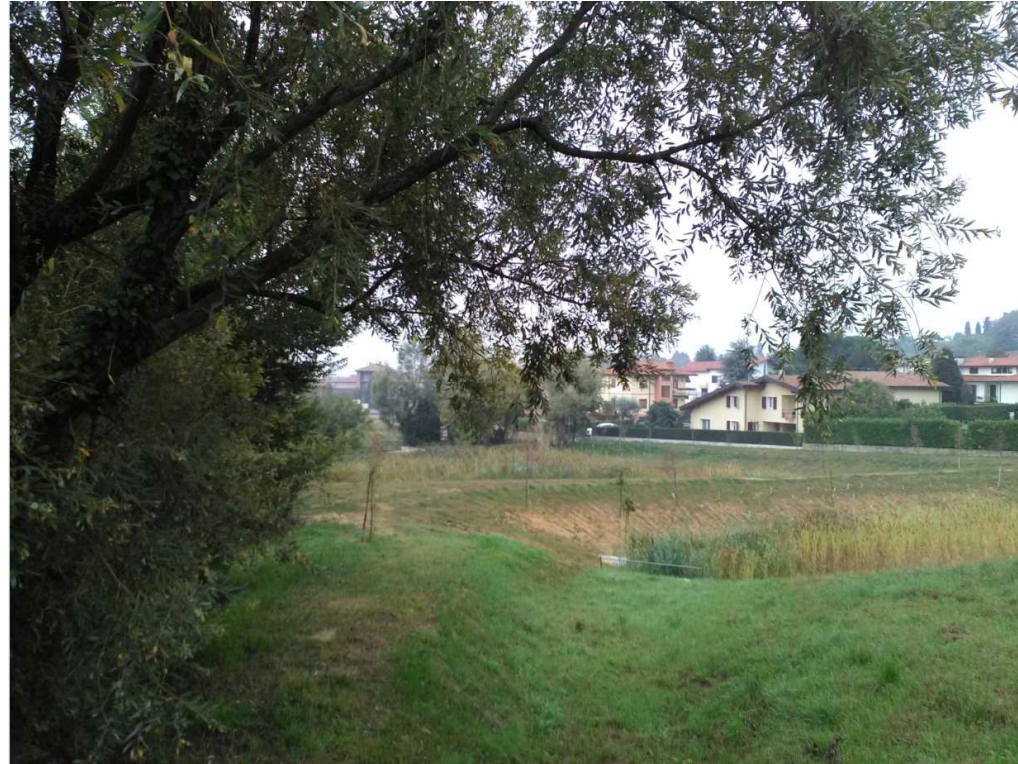
L'invaso Scuole ha svolto la propria funzione nell'evento dell'11/6 riempiendosi per circa 4000 m³ e presidiando un bacino idrografico di circa 13 ha; per ricevere apporti dai bacini idrografici A, D, E, F è stato potenziato nell'area degli ex Orti Comunali.

attività	note
Invaso Scuole	<p>Nell'area compresa tra le scuole e gli Orti nel 2015 è stato realizzato un volume di laminazione mediante movimenti di terra senza asportazione di materiali dal sito.</p>  
Versante Nord-Ovest via Gambarelle	<p>Il ruscellamento idrico sulla via Mainoni si riversa sul versante a valle all'altezza di c.na Fiorita ed affluisce sulla via Gambarelle allagando aree residenziali. E' stata realizzato un volume di accumulo di circa 370 m³ costituito da un canale superficiale lungo circa 160 m posato alla quota di 248 mslm; le acque dal versante vi vengono laminate ottenendo in tal modo la protezione delle aree residenziali a valle.</p>   <p>E' stato inoltre realizzato un volume di laminazione di circa 280 m³, mediante tubazioni interrate di grosso diametro a quota 219,5 mslm, nella zona dell'intervento edilizio AT T2 per laminare ulteriormente gli apporti dal versante, sgravandoli dalla fognatura di via Gambarelle-Cardinal Ferrarsi e conducendoli nell'invaso Scuole. Sono stati eseguiti i lavori per raccogliere le acque le acque dalla sorgente Cornaleto e della via Mainoni e condurle verso il volume 219,5 mslm e quindi all'invaso Scuole.</p>

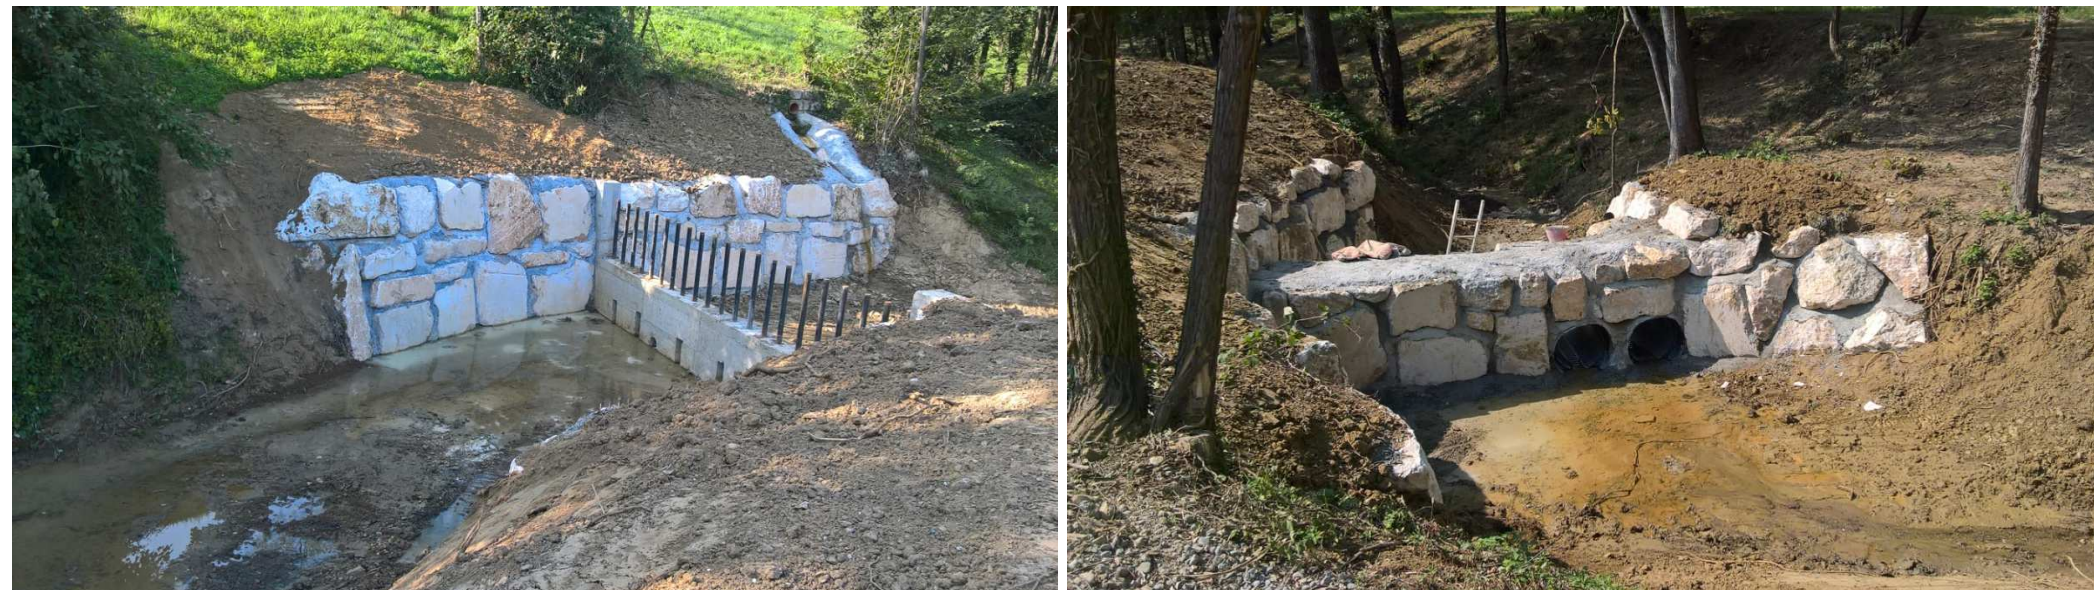
T. Rillo

In agosto 2016, nell'incisione valliva del t. Rillo (1B in tav 01) sono stati ricavati circa 4.000 m³ di volumi di laminazione e si è allestita un'area per fermare ramaglie, legname, terreni più grossolani.

Sul torrente Rillo è stata realizzata una griglia a pettine finalizzata a fermare ramaglie e legname.
